POZNAŃSKA MAPA BARIER

*Raport z badań
grudzień 2014 – maj 2016*

Akademickie Koło Naukowe Gospodarki Przestrzennej

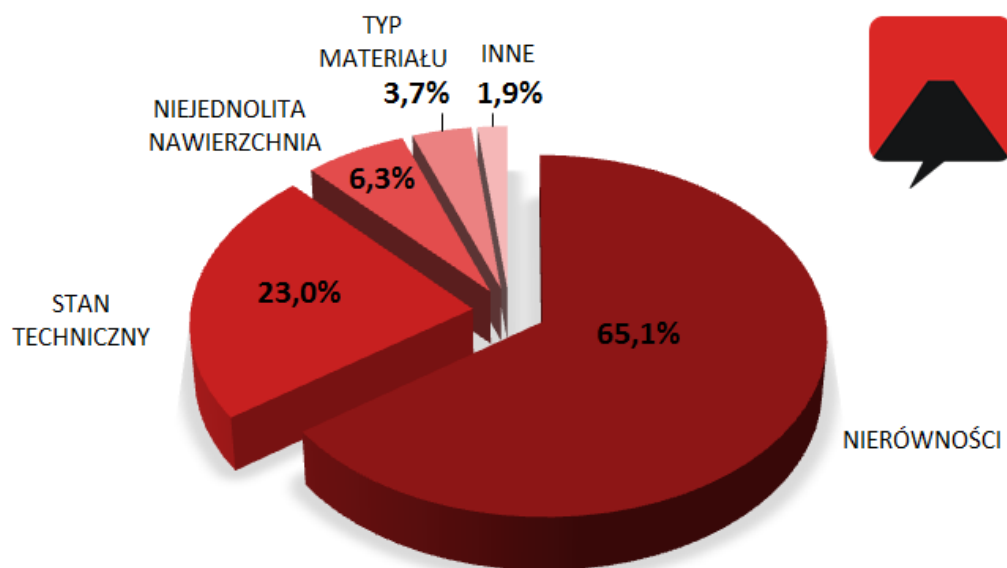
Ryc. 5. Procentowy udział poszczególnych barier w kategorii nieodpowiednia nawierzchnia.

W tej kategorii sklasyfikowano 109 barier liniowych o łącznej długości ponad 12,5 km oraz 124 bariery punktowe. Zdecydowaną większość barier w typie nieodpowiednia nawierzchnia stanowią nierówności nawierzchni – aż 65% (ryc. 5.). Kolejne trudności związane są ze złym stanem technicznym nawierzchni i stanowią prawie 20% wszystkich barier. Na pozostałe składają się: niejednorodna nawierzchnia, nieodpowiedni typ materiału, z którego nawierzchnia została wykonana – zwłaszcza kostka brukowa, czy inne – np. zbyt duży kąt nachylenia chodnika.

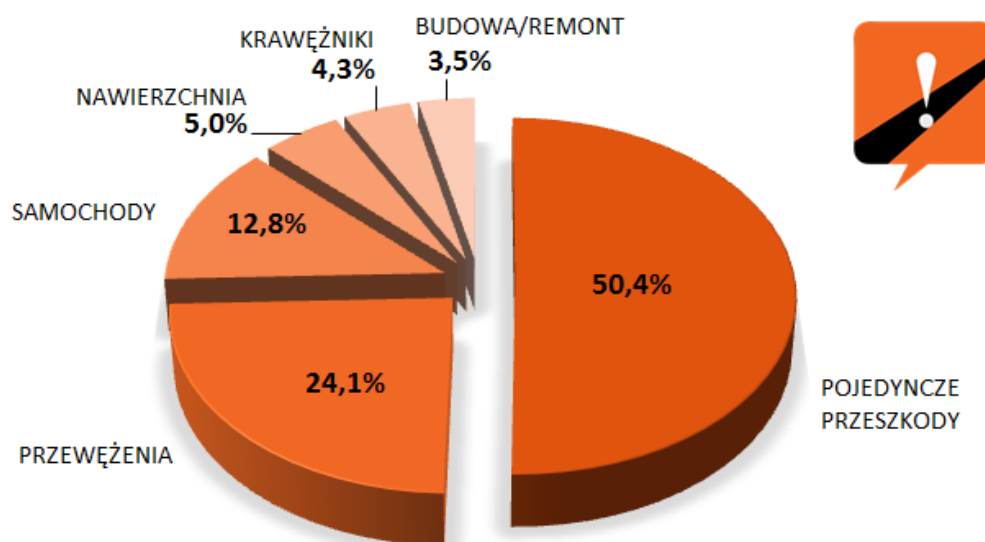
Ryc. 7. Procentowy udział poszczególnych barier w kategorii przeszkoda na drodze.

Analiza przeszkód na drodze wykazała, iż przeszkody oznaczone liniowo stanowią zaledwie 28,2% wszystkich przeszkód (ryc. 7.). Ich łączna długość to ponad 4 km. Z przeprowadzonej inwentaryzacji wynika, iż największy odsetek wszystkich przeszkód na drodze przypada na pojedyncze przeszkody, takie jak na przykład hydranty, słupy, latarnie czy znaki drogowe. Elementy infrastruktury drogowej często wkraczają w przestrzeń chodnika o minimalnej szerokości, nierzadko znajdują się na jego środku, co powoduje dodatkowe utrudnienie, zwłaszcza dla osób z niepełnosprawnością ruchową, osób starszych, rodziców z wózkami, czy podróżujących.

Ponad 24 % przeszkód na drodze to przewężenia chodnika, które związane są nie tylko ze złym zaprojektowaniem ciągu pieszego, ale także różnego typu zagospodarowaniem dodatkowo zmniejszającym jego powierzchnię. Głównymi sprawcami przewężeń są niewątpliwie nieodpowiednio zlokalizowane strefy parkowania. Niejednokrotnie

powtarza się precedens aranżowania połowy ciągu pieszego na miejsca parkingowe. Zauważono także problem z pojedynczymi ubytkami w nawierzchni, zbyt wysokimi krawężnikami (głównie przy wjazdach, które przerywają ciągłość chodnika) oraz źle zaplanowanymi budowlami lub remontami, które utrudniają lub uniemożliwiają przejście chodnikiem, w szczególności przez rusztowania zajmujące całą przestrzeń chodnika. W takim przypadku odpowiednim rozwiązaniem byłoby utworzenie tymczasowego przejścia dla pieszych, umożliwiającego ominięcie powstałej bariery. Oczywiście przejście takie powinno być odpowiednio oznakowane.
